GRADSKI ZAVOD ZA JAVNO ZDRAVLJE BEOGRAD

ISPITIVANJE KVALITETA
PODZEMNIH VODA NA PROSTORU
JUŽNO OD INDUSTRIJSKE ZONE
GRADA PANČEVA

Beograd
Maj 2018. godine

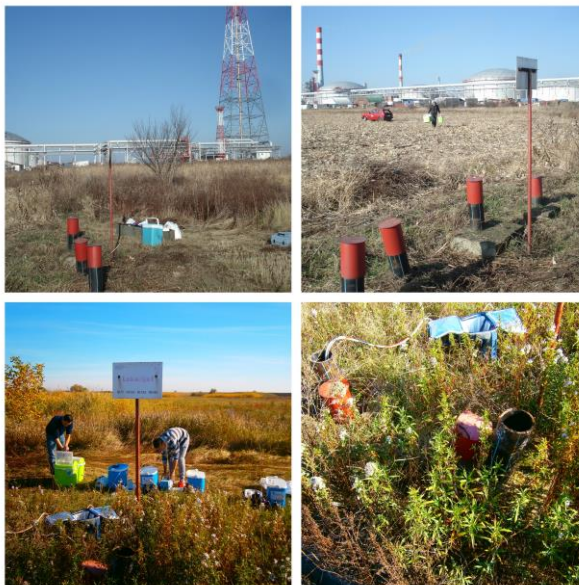
1. Lokacija PA-1(Lokacija I), 4 pijezometra (dubine 7m, 15m, 25m i 45m)- pored Rafinerije dalje od puta

Pijezometar ima betonsko postolje: da

Pijezometar ima zaštitnu kapu: da

Pijezometar ima zaštitu od otvaranja od strane neovlašćenih i drugih lica (katanac, imbus nastavak, idr.): da, imbus nastavak

Pijezometar ima vidljivu oznaku: da, za celu bateriju, ali ima greška u oznaci

Vrednosti svih ispitivanih parametara su bile ispod remedijacionih vrednosti, odnosno, vrednosti koje mogu ukazati na značajnu kontaminaciju prema Uredbi o programu sistematskog praćenja kvaliteta zemljišta, indikatorima za ocenu rizika od degradacije zemljišta i metodologiji za izradu remedijacionih programa ("Sl. glasnik RS", br. 88/2010).

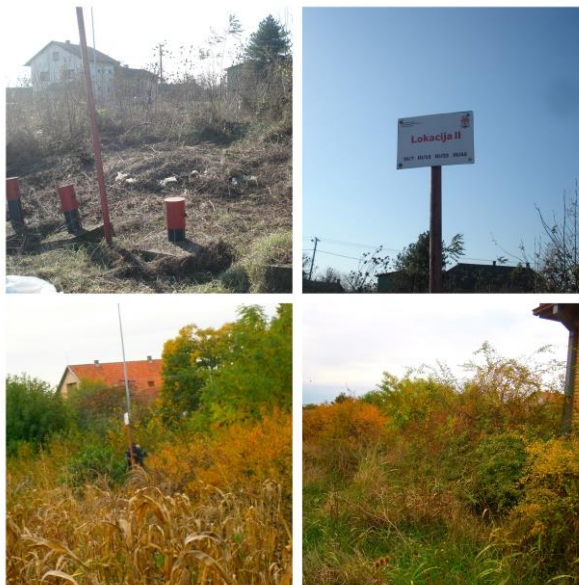
2. Lokacija PA-2(Lokacija II), 4 pijezometra (dubine 7m, 15m, 25m i 45m)- pored Rafinerije, bliže putu

Pijezometar ima betonsko postolje: da

Pijezometar ima zaštitnu kapu: da

Pijezometar ima vidljivu oznaku: da, za celu bateriju ali ima greška u oznaci

Pijezometar ima oznaku o dubini pijezometra: da, ali je pogrešna dubina

Koncentracija arsena od 0.122 mg/L premašuje remedijacionu vrednost od 0.06 mg/L prema Uredbi o programu sistematskog praćenja kvaliteta zemljišta, indikatorima za ocenu rizika od degradacije zemljišta i metodologiji za izradu remedijacionih programa ("Sl. glasnik RS", br. 88/2010).

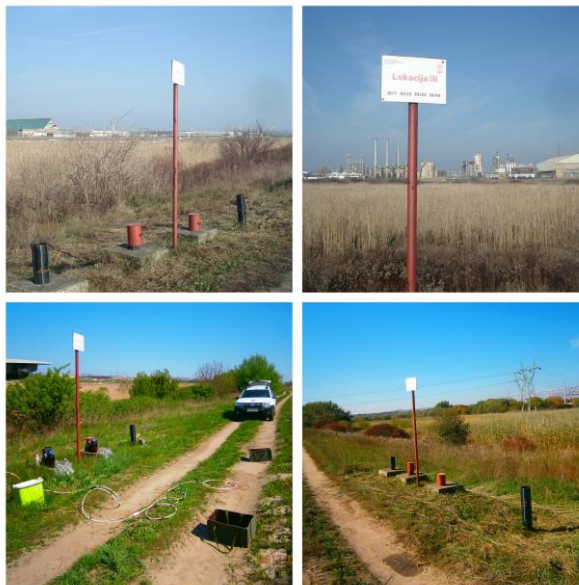
3. Lokacija PA-3 (Lokacija III), 4 pijezometra (dubine 7m, 15m, 25m i 45m)- pored TE-TO nasipa

Vrednosti svih ispitivanih parametara su bile ispod remedijacionih vrednosti, odnosno, vrednosti koje mogu ukazati na značajnu kontaminaciju prema Uredbi o programu sistematskog praćenja kvaliteta zemljišta, indikatorima za ocenu rizika od degradacije zemljišta i metodologiji za izradu remedijacionih programa ("Sl. glasnik RS", br. 88/2010).

Koncentracija arsena od 0,065 mg/L premašuje remedijacionu vrednost od 0,06 mg/L, dok koncentracije 1,1-dihlorešana od 1245,6 µg/L, 1,1-dihlorešana od 28,4 µg/L, benzola od 103,2 µg/L i vinil-hlorida od 3230 µg/L, premašuju vrednost koja može ukazati na značajnu kontaminaciju od 900 µg/L, 10 µg/L, 30 µg/L i 5 µg/L, respektivno, a detektovane koncentracije 1,2-dihlorešana, cis-1,2-dihlorešana i trihlorešana ne premašuju vrednosti koje mogu ukazati na značajnu kontaminaciju, prema Uredbi o programu sistematskog praćenja kvaliteta zemljišta, indikatorima za ocenu rizika od degradacije zemljišta i metodologiji za izradu remedijacionih programa ("Sl. glasnik RS", br. 88/2010).

Koncentracija arsena od 0,079 mg/L premašuje remedijacionu vrednost od 0,06 mg/L, dok koncentracije 1,1-dihloretena od 46,4 µg/L, 1,2-dihloretena od 499,2 µg/L i vinil-hlorida od 721,6 µg/L, premašuju vrednost koja može ukazati na značajnu kontaminaciju od 10 µg/L, 400 µg/L i 5 µg/L, respektivno, a detektovane koncentracije benzola, cis-1,2-dihloretena, trihloretena ne premašuju vrednosti koje mogu ukazati na značajnu kontaminaciju, prema Uredbi o programu sistematskog praćenja kvaliteta zemljišta, indikatorima za ocenu rizika od degradacije zemljišta i metodologiji za izradu remedijacionih programa ("Sl. glasnik RS", br. 88/2010).

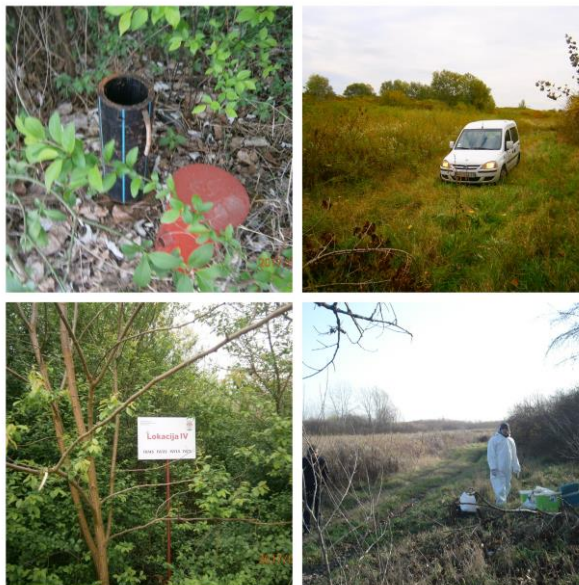
4. Lokacija PA-4 (Lokacija IV), 4 pijezometra (dubine 7m, 15m, 25m i 45m)- pored Petrohemije

Vrednosti svih ispitivanih parametara su bile ispod remedijacionih vrednosti, odnosno, vrednosti koje mogu ukazati na značajnu kontaminaciju prema Uredbi o programu sistematskog praćenja kvaliteta zemljišta, indikatorima za ocenu rizika od degradacije zemljišta i metodologiji za izradu remedijacionih programa ("Sl. glasnik RS", br. 88/2010).

Koncentracija arsena od 0.110 mg/L premašuje remedijacionu vrednost od 0.06 mg/L prema Uredbi o programu sistematskog praćenja kvaliteta zemljišta, indikatorima za ocenu rizika od degradacije zemljišta i metodologiji za izradu remedijacionih programa ("Sl. glasnik RS", br. 88/2010).

Koncentracija arsena od 0.140 mg/L premašuje remedijacionu vrednost od 0.06 mg/L prema Uredbi o programu sistematskog praćenja kvaliteta zemljišta, indikatorima za ocenu rizika od degradacije zemljišta i metodologiji za izradu remedijacionih programa ("Sl. glasnik RS", br. 88/2010).

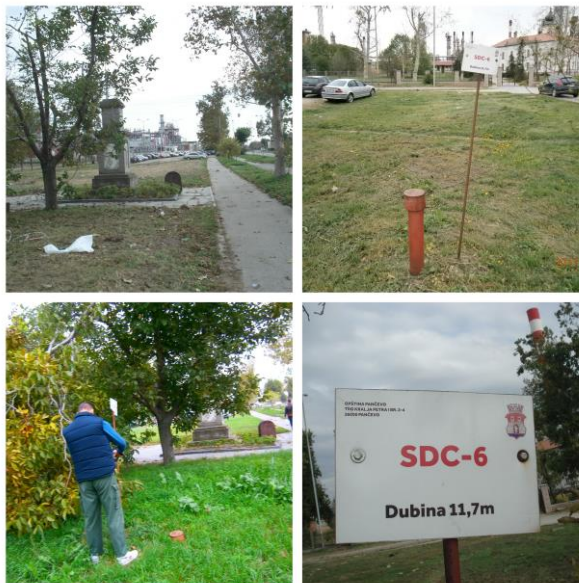
5. Lokacija SDC-6, 1 pijezometar ispred Rafinerije nafte Pančevo, manastirska kapija

Koncentracija hroma od 0.116 mg/L premašuje remedijacionu vrednost od 0.03 mg/L prema Uredbi o programu sistematskog praćenja kvaliteta zemljišta, indikatorima za ocenu rizika od degradacije zemljišta i metodologiji za izradu remedijacionih programa ("Sl. glasnik RS", br. 88/2010).

Vrednosti svih ostalih ispitivanih parametara su bile ispod remedijacionih vrednosti, odnosno, vrednosti koje mogu ukazati na značajnu kontaminaciju prema pomenutoj Uredbi.

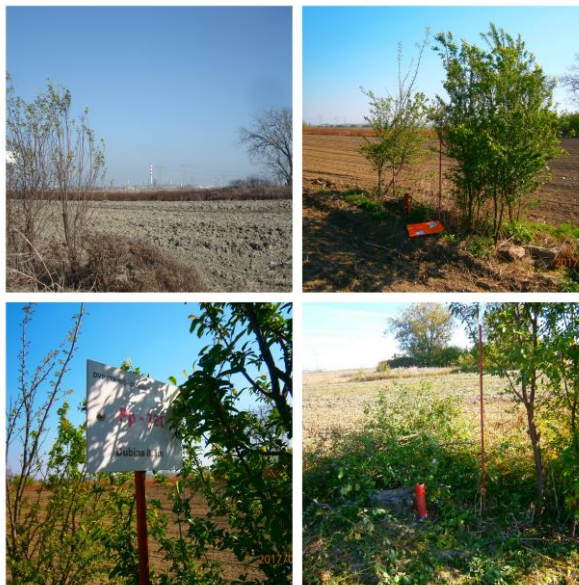
7. Lokacija Lp-721, 1 pijezometar DBP „Tamiš-Dunav“ između naselja Starčevo i Dunava

Vrednosti svih ispitivanih parametara su bile ispod remedijacionih vrednosti, odnosno, vrednosti koje mogu ukazati na značajnu kontaminaciju prema Uredbi o programu sistematskog praćenja kvaliteta zemljišta, indikatorima za ocenu rizika od degradacije zemljišta i metodologiji za izradu remedijacionih programa ("Sl. glasnik RS", br. 88/2010).

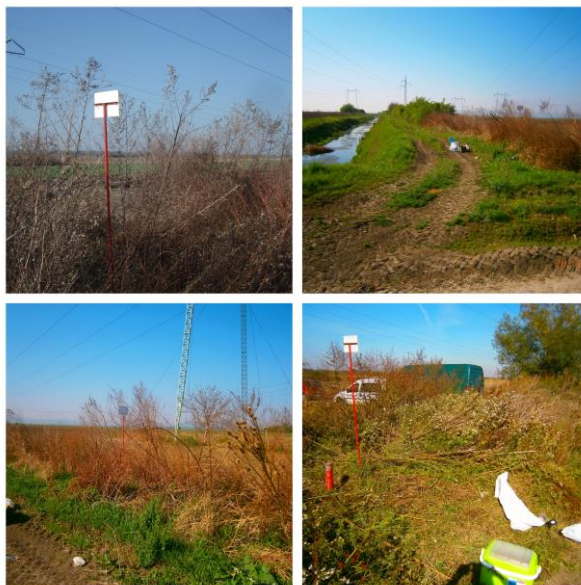
8. Lokacija Lp-722, 1 pijezometar DBP „Tamiš-Dunav“ između naselja Starčevo i Dunava

Vrednosti svih ispitivanih parametara su bile ispod remedijacionih vrednosti, odnosno, vrednosti koje mogu ukazati na značajnu kontaminaciju prema Uredbi o programu sistematskog praćenja kvaliteta zemljišta, indikatorima za ocenu rizika od degradacije zemljišta i metodologiji za izradu remedijacionih programa ("Sl. glasnik RS", br. 88/2010).

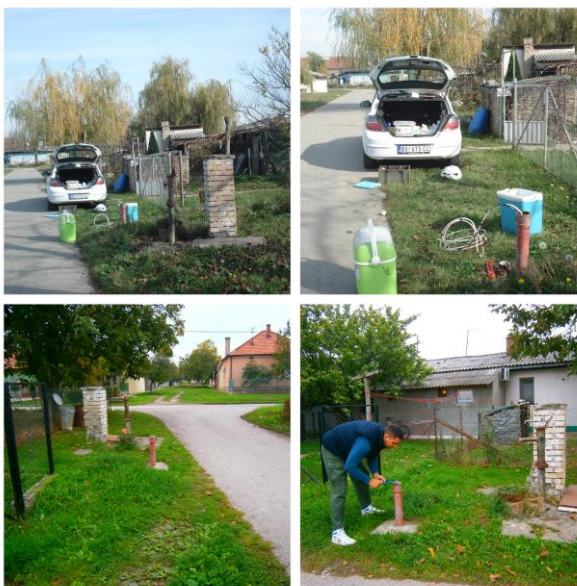
10. Lokacija „Česma“, 1 pijezometar sa leve strane puta pored česme na ulazu u Starčevo

Vrednosti svih ispitivanih parametara su bile ispod remedijacionih vrednosti, odnosno, vrednosti koje mogu ukazati na značajnu kontaminaciju prema Uredbi o programu sistematskog praćenja kvaliteta zemljišta, indikatorima za ocenu rizika od degradacije zemljišta i metodologiji za izradu remedijacionih programa ("Sl. glasnik RS", br. 88/2010).

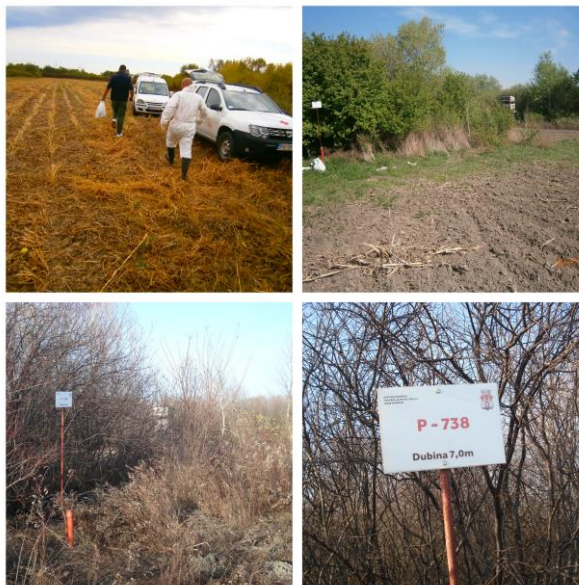
11. Lokacija P-738, 1 pijezometar, izmedju lokacije 3 i 4, kod Petrohemije

Vrednosti svih ispitivanih parametara su bile ispod remedijacionih vrednosti, odnosno, vrednosti koje mogu ukazati na značajnu kontaminaciju prema Uredbi o programu sistematskog praćenja kvaliteta zemljišta, indikatorima za ocenu rizika od degradacije zemljišta i metodologiji za izradu remedijacionih programa ("Sl. glasnik RS", br. 88/2010).

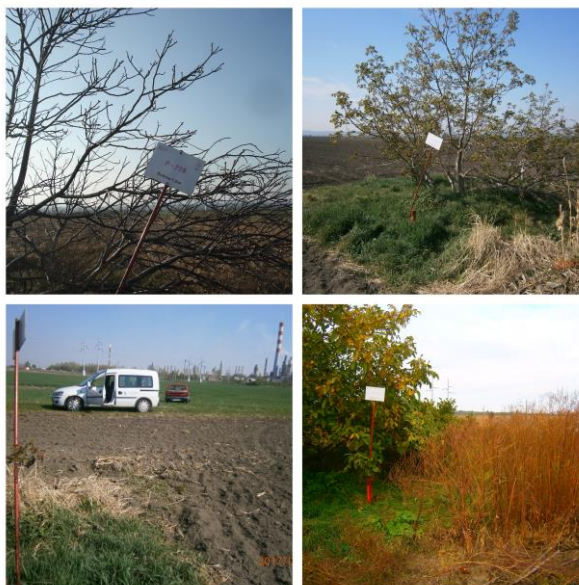
12. Lokacija P-739, 1 pijezometar,atar ispod puta od Pančeva prema Starčevu

Vrednosti svih ispitivanih parametara su bile ispod remedijacionih vrednosti, odnosno, vrednosti koje mogu ukazati na značajnu kontaminaciju prema Uredbi o programu sistematskog praćenja kvaliteta zemljišta, indikatorima za ocenu rizika od degradacije zemljišta i metodologiji za izradu remedijacionih programa ("Sl. glasnik RS", br. 88/2010).
