ISPITIVANJE KVALITETA PODZEMNIH VODA NA PROSTORU JUŽNO OD INDUSTRIJSKE ZONE GRADA PANČEVA

U skladu sa Ugovorom o vršenju usluge ispitivanja
podzemnih voda južno od industrijske zone, br.XI-
13-404-138/2021 od 26.08.2021. odnosno 2872/3 od
10.09.2021.

Beograd
Novembar 2021.

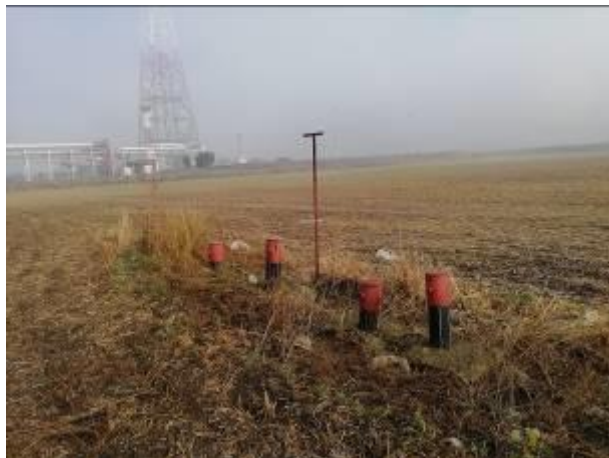
1. Lokacija PA-1(Lokacija I), 4 pijezometra (dubine 7m, 15m, 25m i 45m)-pored Rafinerije dalje od puta

Visina pijezometarska cevi od površine zemljišta: 0.50m

Pijezometar ima betonsko postolje: da

Pijezometar ima zaštitnu kapu: da

Pijezometar ima zaštitu od otvaranja od strane neovlašćenih i drugih lica (katanac, imbus nastavak, idr.): da, imbus nastavak

Pijezometar ima vidljivu oznaku: ne

Koncentracija arsena od 68 µg/l premašuje remedijacionu vrednost od 60 µg/l, prema Uredbi o граниčnim vrednostima zagađujućih, štetnih i opasnih materija u zemljištu, PRILOG 2. Remedijacione vrednosti zagađujućih, štetnih i opasnih materija u vodonosnom sloju (Sl.gl.RS 30/18 i 64/19). Vrednosti svih ostalih ispitivanih parametara su bile ispod remedijacionih vrednosti, prema pomenutoj Uredbi.

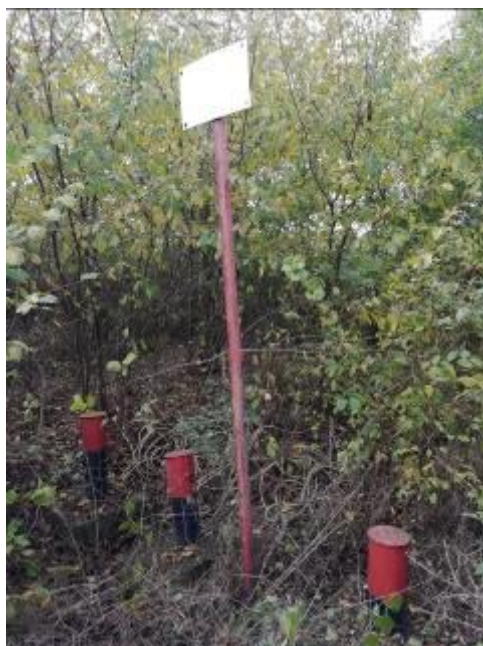
2. Lokacija PA-2(Lokacija II), 4 pijezometra (dubine 7m, 15m, 25m i 45m)- pored Rafinerije, bliže putu

Pijezometar ima betonsko postolje: da
Pijezometar ima zaštitnu kapu: da
Pijezometar ima zaštitu od otvaranja od strane neovlašćenih i drugih lica
(katanac, imbus nastavak, idr.): da, imbus nastavak
Pijezometar ima vidljivu oznaku: ne
Pijezometar ima oznaku o vlasniku pijezometra: ne
Pijezometar ima oznaku o dubini pijezometra: ne

Vrednosti svih ispitivanih parametara su bile ispod remedijacionih vrednosti prema Uredbi o граниčnim vrednostima zagađujućih, štetnih i opasnih materija u zemljištu, PRILOG 2.

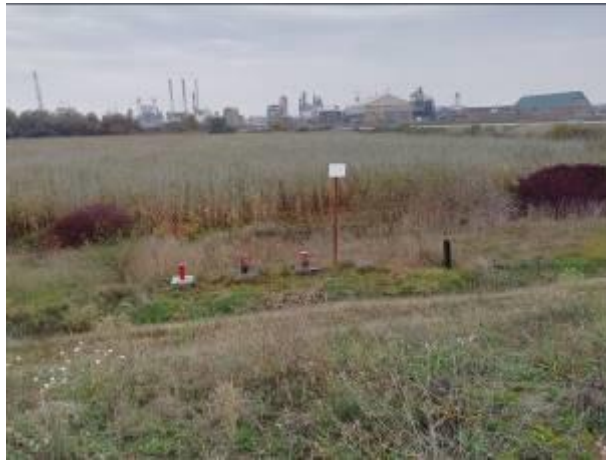
3. Lokacija PA-3 (Lokacija III), 4 pijezometra (dubine 7m, 15m, 25m i 45m)- pored TE-TO nasipa

Pijezometar ima betonsko postolje: da
Pijezometar ima zaštitnu kapu: da
Pijezometar ima zaštitu od otvaranja od strane neovlašćenih i drugih lica
(katanac, imbus nastavak, idr.): da, imbus nastavak
Pijezometar ima vidljivu oznaku: ne
Pijezometar ima oznaku o vlasniku pijezometra: ne
Pijezometar ima oznaku o dubini pijezometra: ne

*Koncentracija žive od 0.7 µg/l premašuje remedijacionu vrednost od 0.3 µg/l, prema Uredbi o
graničnim vrednostima zagađujućih, štetnih i opasnih materija u zemljištu, PRILOG 2.
Remedijacione vrednosti zagađujućih, štetnih i opasnih materija u vodonosnom sloju (Sl.gl.RS*

Koncentracije žive od 0.7 µg/l, 1,1-dihloretena od 153 µg/l i vinil-hlorida od 336 µg/l, premašuju remedijacionu vrednost od 0.3 µg/l, 10 µg/l i 5 µg/l, respektivno, prema Uredbi o graničnim vrednostima zagađujućih, štetnih i opasnih materija u zemljištu, PRILOG 2. Remedijacione vrednosti zagađujućih, štetnih i opasnih materija u vodonosnom sloju (Sl.gl.RS 30/18 i 64/19). Vrednosti svih ostalih ispitivanih parametara su bile ispod remedijacionih vrednosti, prema pomenutoj Uredbi.

Koncentracije žive od 0.7 µg/l, arsena od 30 µg/l, 1 1-dihloretena od 3832 µg/l, 1,2-dihloretena od 1055 µg/l i vinil-hlorida od 8009 µg/l, premašuju remedijacionu vrednost od 0.3 µg/l, 60 µg/l, 10 µg/l, 400 µg/l i 5 µg/l, respektivno, prema Uredbi o граниčnim vrednostima zagađujućih, štetnih i opasnih materija u zemljištu, PRILOG 2. Remedijacione vrednosti zagađujućih, štetnih i opasnih materija u vodonosnom sloju (Sl.gl.RS 30/18 i 64/19). Vrednosti svih ostalih ispitivanih parametara su bile ispod remedijacionih vrednosti, prema pomenutoj Uredbi.

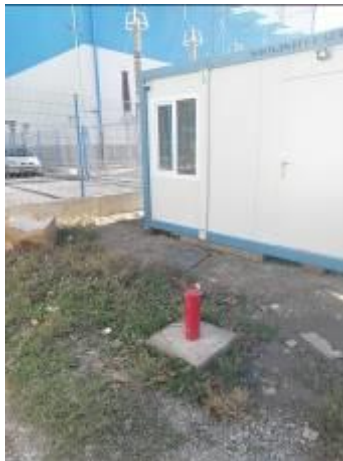
5. Lokacija SDC-5, 1 pijezometar ispred Rafinerije nafte Pančevo, kapija 1

Vrednosti svih ispitivanih parametara su bile ispod remedijacionih vrednosti prema Uredbi o граниčnim vrednostima zagađujućih, štetnih i opasnih materija u zemljištu, PRILOG 2. Remedijacione vrednosti zagađujućih, štetnih i opasnih materija u vodonosnom sloju (Sl.gl.RS 30/18 i 64/19).

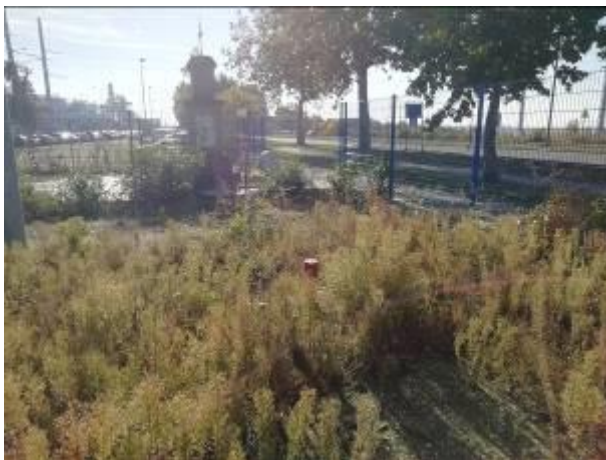
6. Lokacija SDC-6, 1 pijezometar ispred Rafinerije nafte Pančevo, manastirska kapija

Koncentracija žive od 0.8 µg/l premašuje remedijacionu vrednost od 0.3 µg/l, prema Uredbi o graničnim vrednostima zagađujućih, štetnih i opasnih materija u zemljištu, PRILOG 2. Remedijacione vrednosti zagađujućih, štetnih i opasnih materija u vodonosnom sloju (Sl.gl.RS 30/18 i 64/19). Vrednosti svih ostalih ispitivanih parametara su bile ispod remedijacionih vrednosti, prema pomenutoj Uredbi.

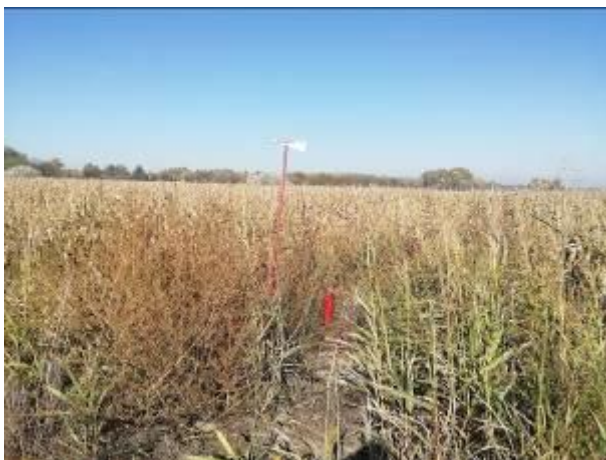
7. Lokacija Lp-720, 1 pijezometar DBP „Tamiš-Dunav“ između naselja Starčevo i Dunava

Koncentracija žive od 2.4 µg/l premašuje remedijacionu vrednost od 0.3 µg/l, prema Uredbi o graničnim vrednostima zagađujućih, štetnih i opasnih materija u zemljištu, PRILOG 2. Remedijacione vrednosti zagađujućih, štetnih i opasnih materija u vodonosnom sloju (Sl.gl.RS 30/18 i 64/19). Vrednosti svih ostalih ispitivanih parametara su bile ispod remedijacionih vrednosti, prema pomenutoj Uredbi.

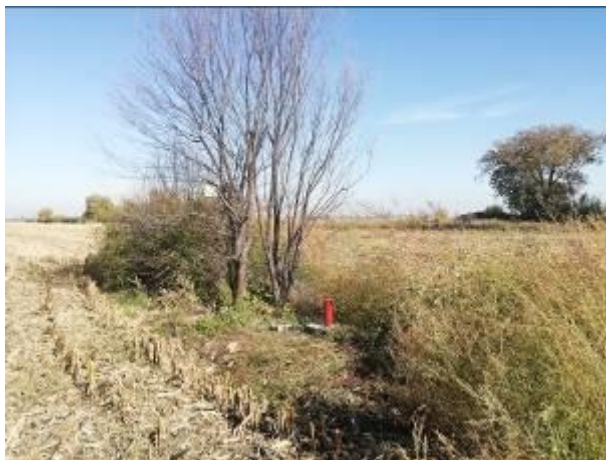
8. Lokacija Lp-721, 1 pijezometar DBP „Tamiš-Dunav“ između naselja Starčevo i Dunava

Koncentracija žive od 2.4 µg/l premašuje remedijacionu vrednost od 0.3 µg/l, prema Uredbi o graničnim vrednostima zagađujućih, štetnih i opasnih materija u zemljištu, PRILOG 2. Remedijacione vrednosti zagađujućih, štetnih i opasnih materija u vodonosnom sloju (Sl.gl.RS 30/18 i 64/19). Vrednosti svih ostalih ispitivanih parametara su bile ispod remedijacionih vrednosti, prema pomenutoj Uredbi.

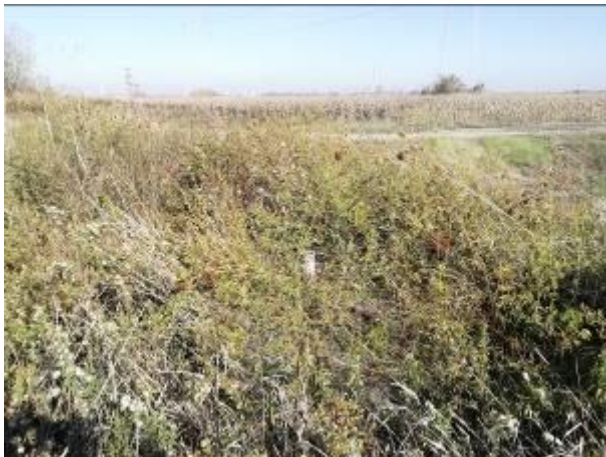
9. Lokacija Lp-722, 1 pijezometar DBP „Tamiš-Dunav“ između naselja Starčevo i Dunava

Koncentracija žive od 3.1 µg/l premašuje remedijacionu vrednost od 0.3 µg/l, prema Uredbi o graničnim vrednostima zagađujućih, štetnih i opasnih materija u zemljištu, PRILOG 2. Remedijacione vrednosti zagađujućih, štetnih i opasnih materija u vodonosnom sloju (Sl.gl.RS 30/18 i 64/19). Vrednosti svih ostalih ispitivanih parametara su bile ispod remedijacionih vrednosti, prema pomenutoj Uredbi.

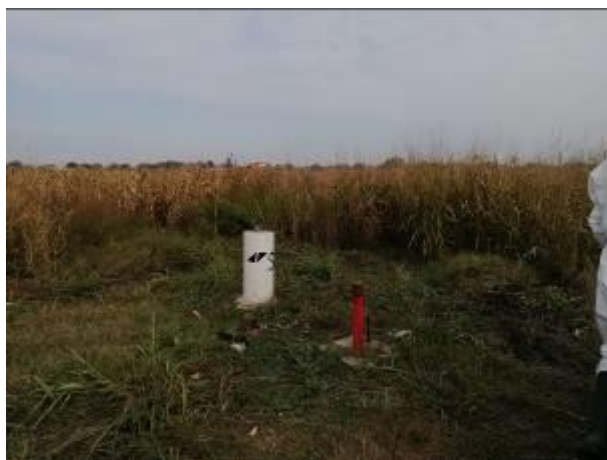
10. Lokacija Pp-III-3, 1 pijezometar južno od naselja Starčevo

Vrednosti svih ispitivanih parametara su bile ispod remedijacionih vrednosti prema Uredbi o graničnim vrednostima zagađujućih, štetnih i opasnih materija u zemljištu, PRILOG 2. Remedijacione vrednosti zagađujućih, štetnih i opasnih materija u vodonosnom sloju (Sl.gl.RS 30/18 i 64/19).

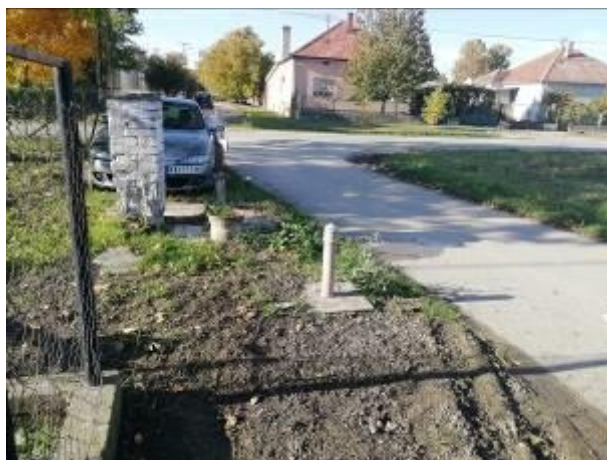
11. Lokacija „Česma“, 1 pijezometar sa leve strane puta pored česme na ulazu u Starčevo

*Vrednosti svih ispitivanih parametara su bile ispod remedijacionih vrednosti prema Uredbi o
graničnim vrednostima zagađujućih, štetnih i opasnih materija u zemljištu, PRILOG 2.
Remedijacione vrednosti zagađujućih, štetnih i opasnih materija u vodonosnom sloju (Sl.gl.RS
30/18 i 64/19).*

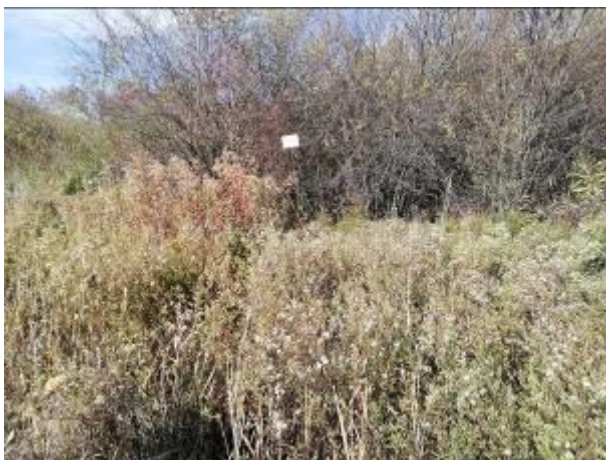
12. Lokacija P-738, 1 pijezometar, između lokacije 3 i 4, kod Petrohemije

Koncentracija žive od 0.7 µg/l premašuje remedijacionu vrednost od 0.3 µg/l, prema Uredbi o graničnim vrednostima zagađujućih, štetnih i opasnih materija u zemljištu, PRILOG 2. Remedijacione vrednosti zagađujućih, štetnih i opasnih materija u vodonosnom sloju (Sl.gl.RS 30/18 i 64/19). Vrednosti svih ostalih ispitivanih parametara su bile ispod remedijacionih vrednosti, prema pomenutoj Uredbi.
