# ISPITIVANJE KVALITETA PODZEMNIH VODA NA PROSTORU JUŽNO OD INDUSTRIJSKE ZONE GRADA PANČEVA

U skladu sa Ugovorom o vršenju usluge ispitivanja  
podzemnih voda južno od industrijske zone, br.XI-  
13-404-138/2021 od 26.08.2021. odnosno 2872/3 od  
10.09.2021.

Beograd April  
2022.

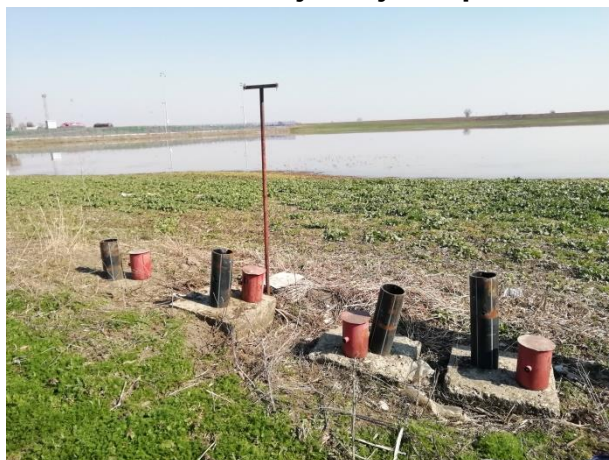
## 1. Lokacija PA-1(Lokacija I), 4 pijezometra (dubine 7m, 15m, 25m i 45m)-pored Rafinerije dalje od puta

GPS N 44° 49' 42.0" tačnost ( m ) 5  
EO 20° 41' 53.0" visina ( m ) 73

Dubina pijezometra ( od površine zemljišta ): 7m

H do nivoa vode( od površine zemljišta ) : 3,2m

Pijezometar ima betonsko postolje: da

Pijezometar ima zaštitnu kapu: da

Pijezometar ima zaštitu od otvaranja od strane neovlašćenih i drugih lica ( katanac, imbus nastavak, idr. ): da, imbus nastavak

Pijezometar ima vidljivu oznaku: ne

*Vrednosti svih ispitivanih parametara su bile ispod remedijacionih vrednosti prema Uredbi o граниčnim vrednostima zagađujućih, štetnih i opasnih materija u zemljištu, PRILOG 2. Remedijacione vrednosti zagađujućih, štetnih i opasnih materija u vodonosnom sloju (Sl.gl.RS 30/18 i 64/19).*

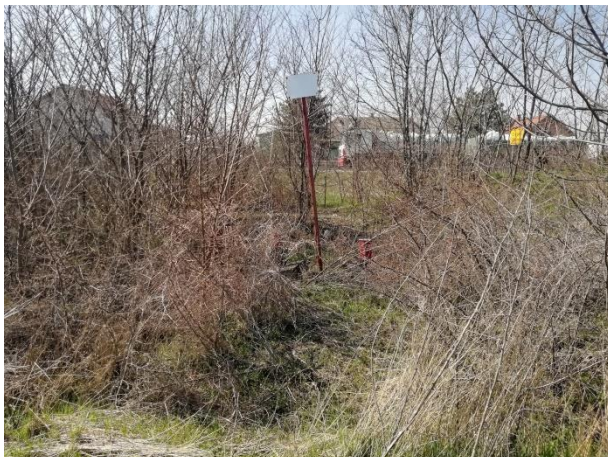
## 2. Lokacija PA-2(Lokacija II), 4 pijezometra (dubine 7m, 15m, 25m i 45m)- pored Rafinerije, bliže putu

GPS N 44° 49' 27.5" tačnost ( m ) 5  
EO 20° 41' 16.8" visina ( m ) 74

Dubina pijezometra ( od površine zemljišta ):7m

H do nivoa vode( od površine zemljišta ) : 2,7m

Pijezometar ima betonsko postolje: da

Pijezometar ima zaštitnu kapu: da

Pijezometar ima zaštitu od otvaranja od strane neovlašćenih i drugih lica  
(katanac, imbus nastavak, idr. ): da, imbus nastavak

Pijezometar ima vidljivu oznaku: ne

*Vrednosti svih ispitivanih parametara su bile ispod remedijacionih vrednosti prema Uredbi o  
graničnim vrednostima zagađujućih, štetnih i opasnih materija u zemljištu, PRILOG 2.*

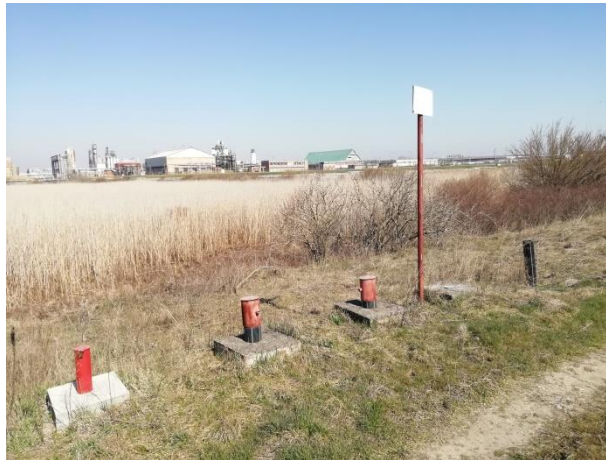
### 3. Lokacija PA-3 (Lokacija III), 4 pijezometra ( dubine 7m, 15m, 25m i 45m)- pored TE-TO nasipa

GPS N 44° 49' 44.5" tačnost ( m ) 4  
EO 20° 40' 14.1" visina ( m ) 80

Dubina pijezometra ( od površine zemljišta ): 7m

H do nivoa vode( od površine zemljišta ) : 3,0m

Pijezometar ima betonsko postolje: da

Pijezometar ima zaštitnu kapu: da

Pijezometar ima vidljivu oznaku: ne

*Koncentracija vinil-hlorida od 1127 µg/l, premašuje remedijacionu vrednost od 5 µg/l, respektivno, prema Uredbi o graničnim vrednostima zagađujućih, štetnih i opasnih materija u zemljištu, PRILOG 2. Remedijacione vrednosti zagađujućih, štetnih i opasnih materija u vodonosnom sloju (Sl.gl.RS 30/18 i 64/19). Vrednosti svih ostalih ispitivanih parametara su bile ispod remedijacionih vrednosti, prema pomenutoj Uredbi.*

*Koncentracije žive od 1.2 µg/l, arsena od 605 µg/l, 1 1-dihloretena od 4369.2 µg/l, 1,2-dihloretena od 1033.6 µg/l i vinil-hlorida od 90112.4 µg/l, premašuju remedijacionu vrednost od 0.3 µg/l, 60 µg/l, 10 µg/l, 400 µg/l i 5 µg/l, respektivno, prema Uredbi o graničnim vrednostima zagađujućih, štetnih i opasnih materija u zemljištu, PRILOG 2. Remedijacione vrednosti zagađujućih, štetnih i opasnih materija u vodonosnom sloju (Sl.gl.RS 30/18 i 64/19). Vrednosti svih ostalih ispitivanih parametara su bile ispod remedijacionih vrednosti, prema pomenutoj Uredbi.*

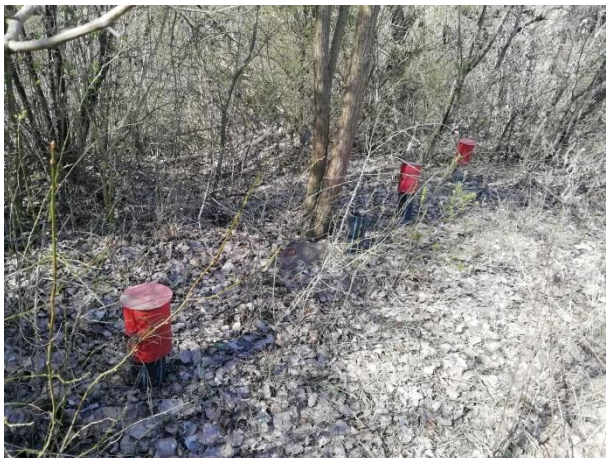
#### 4. Lokacija PA-4 (Lokacija IV), 4 pijezometra ( dubine 7m, 15m, 25m i 45m)- pored Petrohemije

*Vrednosti svih ispitivanih parametara su bile ispod remedijacionih vrednosti prema Uredbi o graničnim vrednostima zagađujućih, štetnih i opasnih materija u zemljištu, PRILOG 2. Remedijacione vrednosti zagađujućih, štetnih i opasnih materija u vodonosnom sloju (Sl.gl.RS 30/18 i 64/19).*

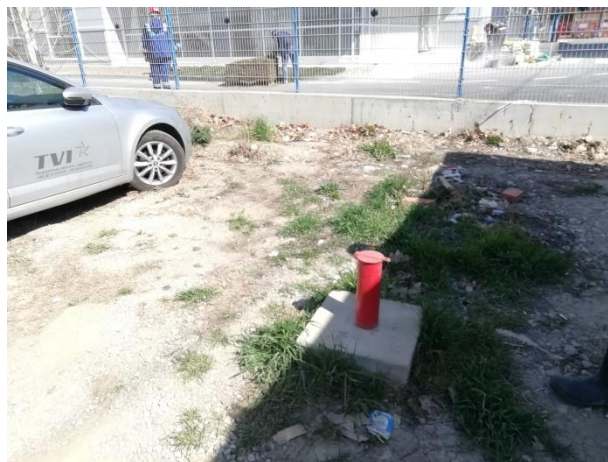
## 5. Lokacija SDC-5, 1 pijezometar ispred Rafinerije nafte Pančevo, kapija 1

PS	N 44° 49' 49.3"	tačnost (m)	5
	EO 20° 40' 48.1"	visina (m)	73

*Vrednosti svih ispitivanih parametara su bile ispod remedijacionih vrednosti prema Uredbi o граниčnim vrednostima zagađujućih, štetnih i opasnih materija u zemljištu, PRILOG 2. Remedijacione vrednosti zagađujućih, štetnih i opasnih materija u vodonosnom sloju (Sl.gl.RS 30/18 i 64/19).*

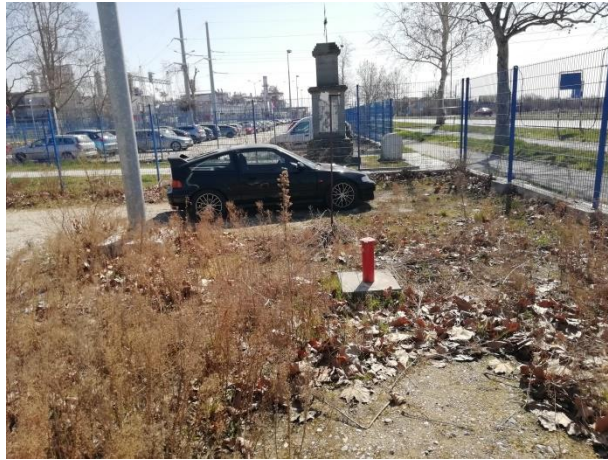
## 6. Lokacija SDC-6, 1 pijezometar ispred Rafinerije nafte Pančevo, manastirska kapija

GPS N 44° 49' 39.7" tačnost ( m ) 8  
EO 20° 41' 00.4" visina ( m ) 84

*Vrednosti svih ispitivanih parametara su bile ispod remedijacionih vrednosti prema Uredbi o graničnim vrednostima zagađujućih, štetnih i opasnih materija u zemljištu, PRILOG 2. Remedijacione vrednosti zagađujućih, štetnih i opasnih materija u vodonosnom sloju (Sl.gl.RS 30/18 i 64/19).*

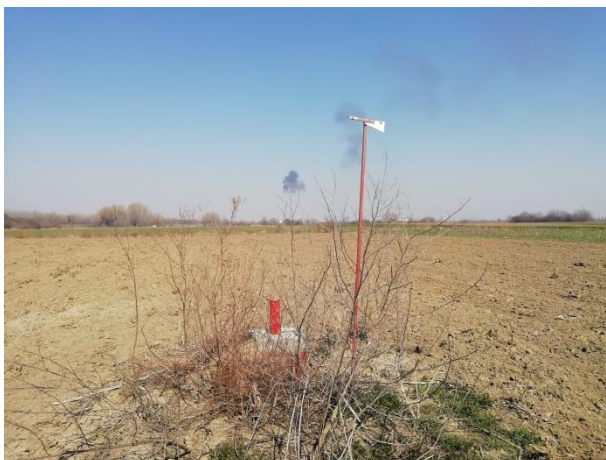
## 7. Lokacija Lp-720, 1 pijezometar DBP „Tamiš-Dunav“ između naselja Starčevo i Dunava

GPS N 44° 48' 36.1" tačnost ( m ) 5  
EO 20° 39' 27.1" visina ( m ) 74

*Vrednosti svih ispitivanih parametara su bile ispod remedijacionih vrednosti prema Uredbi o graničnim vrednostima zagađujućih, štetnih i opasnih materija u zemljištu, PRILOG 2. Remedijacione vrednosti zagađujućih, štetnih i opasnih materija u vodonosnom sloju (Sl.gl.RS 30/18 i 64/19).*

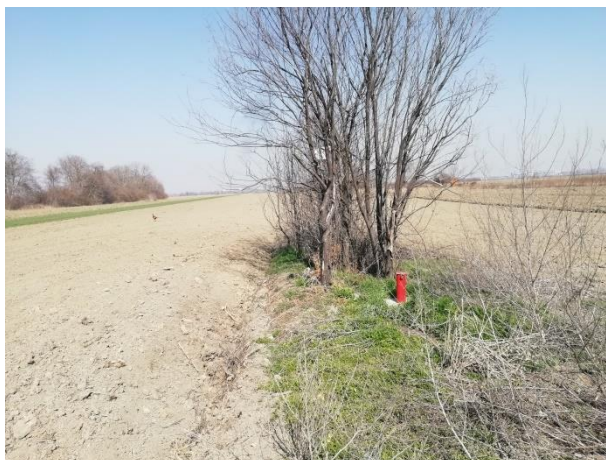
## 8. Lokacija Lp-721, 1 pijezometar DBP „Tamiš-Dunav“ između naselja Starčevo i Dunava

GPS N 44° 48' 39.6" tačnost ( m ) 5  
EO 20° 40' 00.7" visina ( m ) 77

*Vrednosti svih ispitivanih parametara su bile ispod remedijacionih vrednosti prema Uredbi o граниčnim vrednostima zagađujućih, štetnih i opasnih materija u zemljištu, PRILOG 2. Remedijacione vrednosti zagađujućih, štetnih i opasnih materija u vodonosnom sloju (Sl.gl.RS 30/18 i 64/19).*

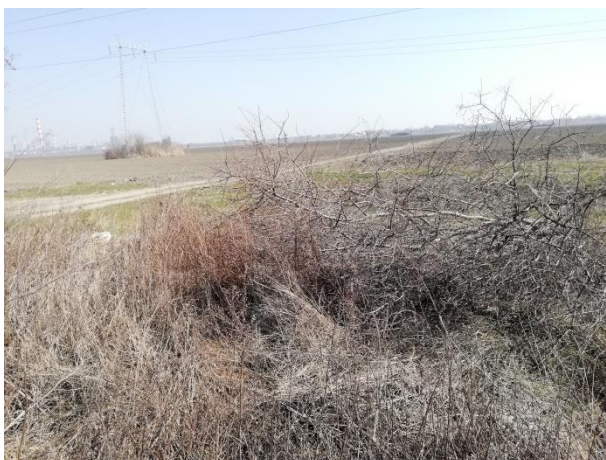
## 9. Lokacija Lp-722, 1 pijezometar DBP „Tamiš-Dunav“ između naselja Starčevo i Dunava

GPS N 44° 48' 41.6" tačnost ( m ) 5  
EO 20° 40' 20.9" visina ( m ) 73

*Vrednosti svih ispitivanih parametara su bile ispod remedijacionih vrednosti prema Uredbi o graničnim vrednostima zagađujućih, štetnih i opasnih materija u zemljištu, PRILOG 2. Remedijacione vrednosti zagađujućih, štetnih i opasnih materija u vodonosnom sloju (Sl.gl.RS 30/18 i 64/19).*

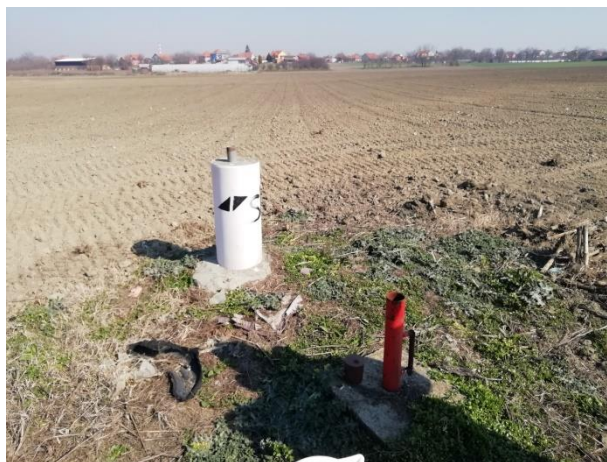
## 10. Lokacija Pp-III-3, 1 pijezometar južno od naselja Starčevo

GPS N 44° 48' 02.6" tačnost ( m ) 5  
EO 20° 41' 18.2" visina ( m ) 74

*Vrednosti svih ispitivanih parametara su bile ispod remedijacionih vrednosti prema Uredbi o graničnim vrednostima zagađujućih, štetnih i opasnih materija u zemljištu, PRILOG 2. Remedijacione vrednosti zagađujućih, štetnih i opasnih materija u vodonosnom sloju (Sl.gl.RS 30/18 i 64/19).*

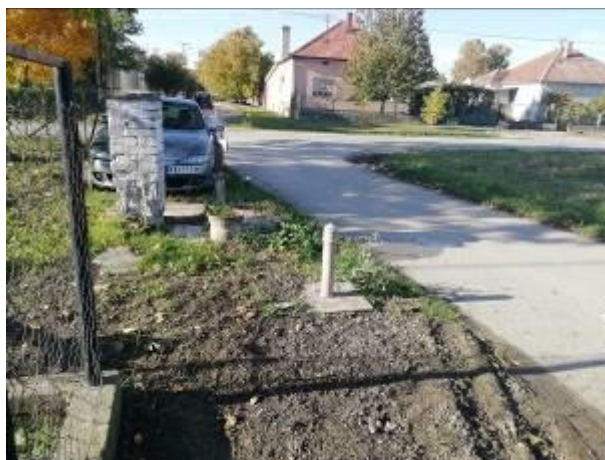
## 11. Lokacija „Česma“, 1 pijezometar sa leve strane puta pored česme na ulazu u Starčevo

GPS N 44° 48' 59.7" tačnost ( m ) 6  
EO 20° 41' 50.8" visina ( m ) 73

*Vrednosti svih ispitivanih parametara su bile ispod remedijacionih vrednosti prema Uredbi o граниčnim vrednostima zagađujućih, štetnih i opasnih materija u zemljištu, PRILOG 2. Remedijacione vrednosti zagađujućih, štetnih i opasnih materija u vodonosnom sloju (Sl.gl.RS 30/18 i 64/19).*

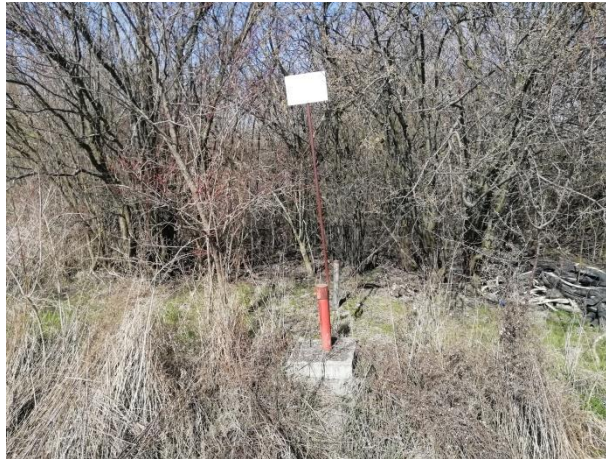
## 12. Lokacija P-738, 1 pijezometar, izmedju lokacije 3 i 4, kod Petrohemije

GPS N 44° 49' 45.3" tačnost ( m ) 7  
EO 20° 39' 49.1" visina ( m ) 72

*Koncentracija žive od 0.7 µg/l premašuje remedijacionu vrednost od 0.3 µg/l, prema Uredbi o graničnim vrednostima zagađujućih, štetnih i opasnih materija u zemljištu, PRILOG 2. Remedijacione vrednosti zagađujućih, štetnih i opasnih materija u vodonosnom sloju (Sl.gl.RS 30/18 i 64/19). Vrednosti svih ostalih ispitivanih parametara su bile ispod remedijacionih vrednosti, prema pomenutoj Uredbi.*

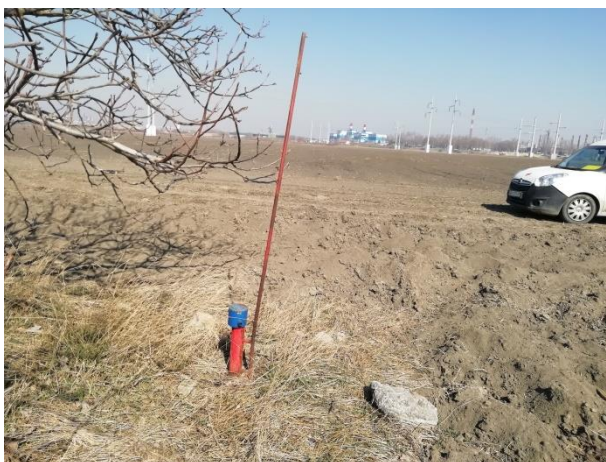
### 13. Lokacija P-739, 1 pijezometar,atar ispod puta od Pančeva prema Starčevu

GPS N 44° 49' 21.4" tačnost ( m ) 6  
EO 20° 40' 52.9" visina ( m ) 72
